# *Incidents et messages d'erreur*

## *Boitiers EOS Canon*

### *Résolution de pannes courantes*

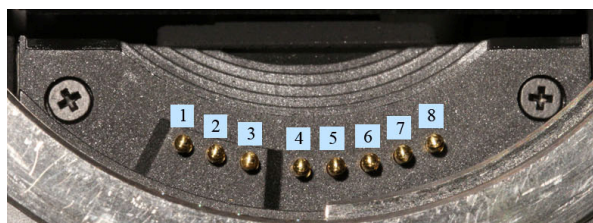
Connecteur Boitier

4 - Vdd2 : Tension d'alimentation 5v de la partie informatique de l'objectif, présente uniquement si la borne Det est reliée à la masse.

8 - D-Gnd : Masse informatique.

Il est rare que les contacts soient oxydés au point de créer des problèmes en cas d'une utilisation normale du matériel. Dans le cas contraire ils peuvent être cause d'erreurs 01 ou du ralentissement de l'autofocus. Dans le cas d'un dialogue totalement inactif entre le boîtier et l'objectif l'afficheur de valeur d'ouverture du boîtier indiquera la valeur 00.

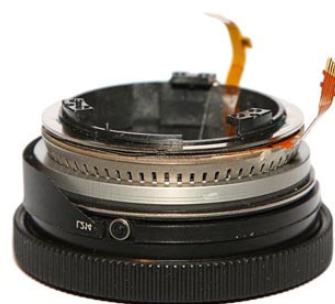
Bloc moteur AF Usm annulaire

Généralement les pannes d'autofocus sont d'origines mécaniques, avec soit une panne complète du moteur, soit des gommages ou points durs causant un ralentissement ou blocage du mécanisme.

Un test complet du mouvement d'un ensemble USM annulaire peut être réalisé en deux temps :

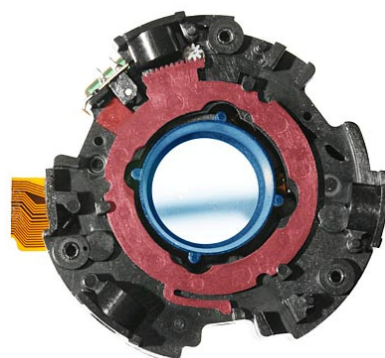
Verrouillage lentille mobile

Les problèmes de stabilisation les plus courants sont sans doute la rupture de la came d'immobilisation de la lentille mobile en position repos provoquant généralement une Err99, la casse d'un capteur gyroscopique ou d'un actuateur de déplacement de la lentille mobile provoquent des sauts brusques intempestifs de la visée pendant le fonctionnement de l'IS.

Un petit déplacement de la visée lors de l'initialisation de l'IS (action sur le déclencheur) est causé par un problème de réglage électrique de la position repos de la lentille mobile, si un léger décalage est courant et normal sur les premières générations d'objectifs une valeur importante devra être ajusté en SAV ou signe d'un problème du système.

Optique à l'arrêt un bruit important lors de sa manipulation peut être causé par le non verrouillage de la lentille mobile, soit par défaut du système de mise en position repos, soit par mise hors tension du boîtier stabilisation encore en fonctionnement. Dans ce dernier cas remettre au plus tôt l'optique sur un boîtier et l'arrêter correctement. A noter que les optiques bas de gamme comme le 55-250 ne disposent pas système de verrouillage mécanique, la lentille étant suspendue par l'intermédiaire de ressort.

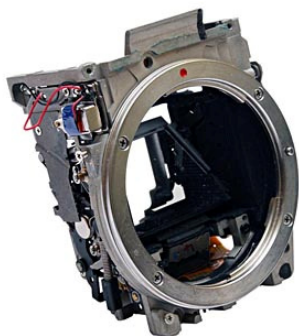
Malheureusement un problème de motorisation de la cage se terminera presque toujours par un passage au SAV. Peu de choses sont analysables de l'extérieur, a par le fait de vérifier que le miroir est au repos en position basse et qu'il peut être relevé (délicatement et appareil sans batterie) a la main.

Les boitiers EOS à partir des modèles 1D3 et 40D ont été dotés d'une motorisation séparée entre le relevé du miroir et l'armement de l'obturateur. Si un problème sur un de ces deux systèmes doit provoquer une erreur 20 ou 30 certains boitiers ne signaleront qu'une erreur 99, il pourra être utile de déterminer la source du

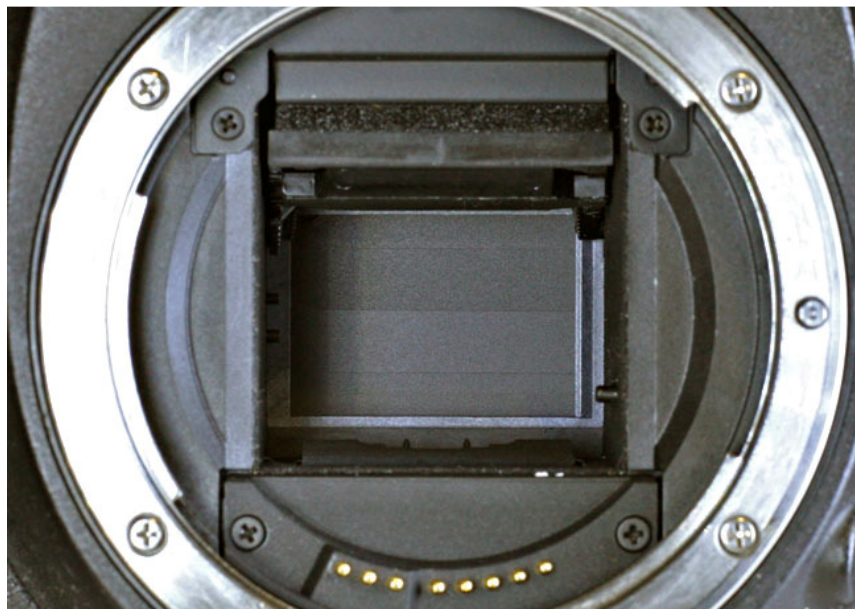
Lames d'obturateur en bon état

Lors de l'apparition d'une erreur 30 il est préférable (impératif) de vérifier visuellement l'état des lamelles de l'obturateur avant tout nouvel essai, une lamelle brisée pouvant en cas extrême rayer le capteur et rendre toute réparation du boitier peu rentable économiquement.

Outre la méthode "brute" consistant à relever partiellement le miroir manuellement (Appareil sans batterie) il est possible de réaliser cette manipulation automatiquement avec l'option verrouillage du miroir activée. L'appui sur le premier niveau du déclencheur provoquera une montée du miroir automatique. En cas de visualisation d'un défaut sur une des lamelles de l'obturateur ne pas appuyer a nouveau sur le déclencheur ce qui provoquerait un cycle d'exposition, attendre que le miroir se rabaisse automatiquement ou éteindre le boitier.

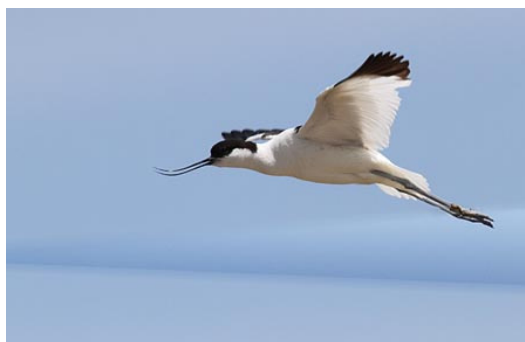
Un défaut de déplacement des rideaux mineur provoquera une erreur d'exposition sur une partie de l'image généralement sous une forme semblable à l'exemple ci-contre.

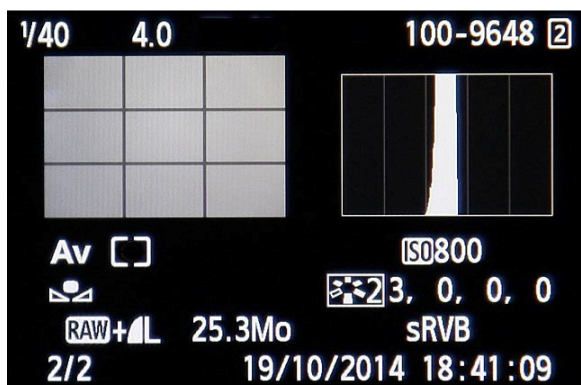
Réaliser une photo d'une surface blanche unie éclairée uniformément la mesure d'exposition étant réglée en évaluative ou en moyenne à prépondérance centrale. L'histogramme de cette photo doit être une barre de faible largeur parfaitement centrée.

Ne pas oublier qu'un problème de mesure d'exposition peut être causé par un dépoli mal positionné ou par un paramétrage du boîtier incorrect (Cfn de type de dépoli). Un objectif dont le diaphragme est défectueux provoquera également des problèmes d'exposition. L'utilisation de la pleine ouverture lors du test évite ce dernier problème mais peut être trompé par le vignetage de l'objectif, fermer alors de un ou deux IL.

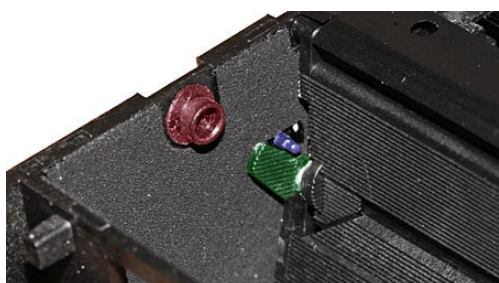
Le miroir secondaire est articulé sur le miroir principal ce qui permet de le plaquer sur celui-ci quand l'ensemble est en position haute par l'intermédiaire d'un système de came.

Un défaut de ce système provoquera un positionnement incorrect du miroir secondaire qui n'enverra pas l'image de façon optimale au capteur autofocus. Sur l'exemple ci-dessous où la cage est visualisée côté capteur, le miroir principal est en position haute, le miroir secondaire y est plaqué par l'intermédiaire de sa glissière (en vert) et d'un doigt fixe (en bleu) solidaire de la cage. Le réglage de son angle en position basse est assuré par un excentrique lui servant de butée, cet excentrique permettra de corriger un éventuel front-back focus. Cet ensemble si il a été utilisé sur d'anciens boîtiers comme le 300D n'est donné qu'à titre d'exemple, et cette description si le principe reste identique devra être adaptée à chaque modèle de boîtier.

L'index de déplacement du miroir secondaire est une petite pièce relativement fragile en plastique et clipsée sur la paroi de la cage. Sa rupture courante sur certains modèles de boîtiers comme le 300D provoque un dysfonctionnement de l'autofocus et le masquage d'une partie de l'image à la prise de vue. Si cette pièce n'est pas détaillée, il est toujours possible de réaliser une réparation de fortune avec un petit morceau d'axe métallique (trombone par ex) collé.

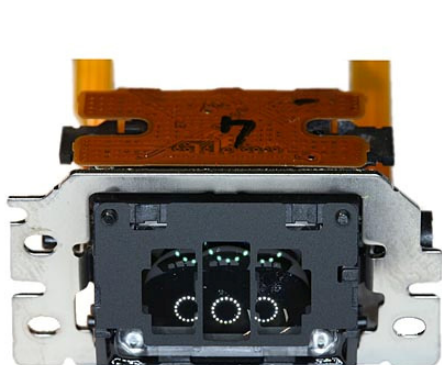
Module AF 40D

Le capteur ou plutôt le module AF est un ensemble complexe de réseau de lentilles, miroirs associé à un capteur CCD analysant l'image reçue. Ces capteurs peuvent se présenter sous au moins deux formes, les capteurs traditionnels fermés comme celui du 40D représenté ci-dessous ou la première lentille de focalisation est placée directement derrière un masque plastique, et ceux ouverts ou le réseau de miroir est accessible le 1DIII en étant un exemple.

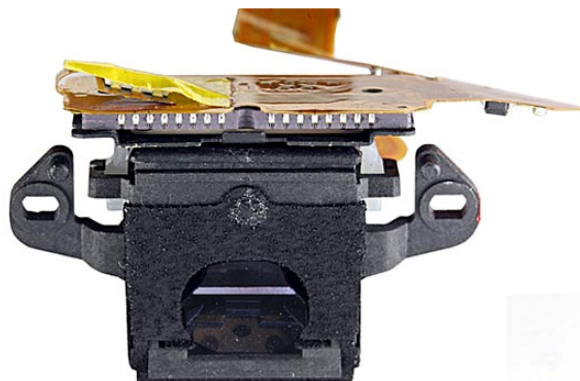
Module AF 1D mark III

Si la structure ouverte a été adoptée certainement pour des raisons d'efficacité elle est nettement plus sensible à l'empoussièrement, d'ailleurs sur le 1D possède un petit cache abaissé en position repos pour en limiter l'effet.

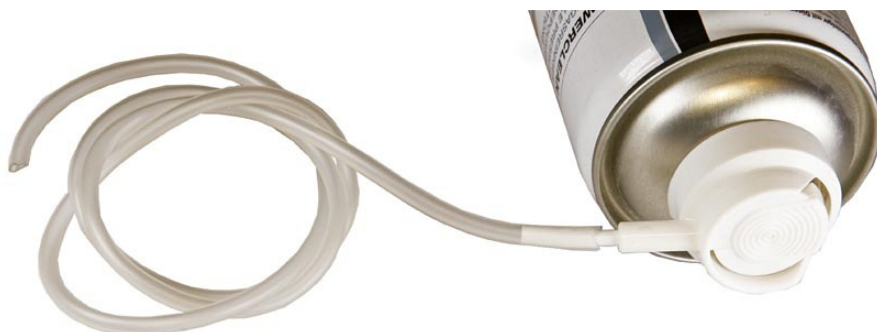
Pour pouvoir agir le plus aisément l'idéal est d'utiliser un morceau de tube de perfusion, sa structure souple limitera les risques de dégâts mécanique et facilitera l'orientation du jet d'air dans la bonne direction. La aussi le plus simple sera de relever le miroir manuellement appareil éteint, dans le cas des boîtiers comme le 1D3 ce sera la seule solution pour ne pas avoir le clapet de protection de la cavité AF en place.

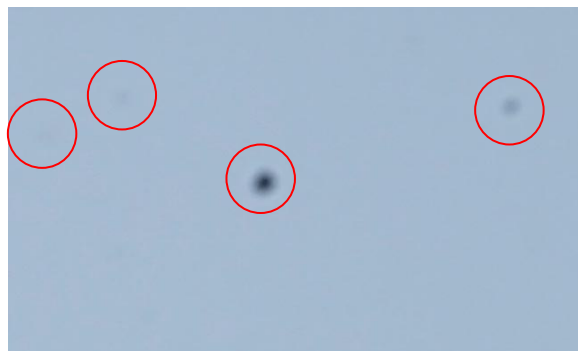
Sur le recadrage ci-contre d'une image réalisée à f/22 et issue d'un 7D méritant un bon nettoyage les petites taches périphériques ne sont pas visibles à f/5.6, la grosse tache centrale apparaissant alors comme une ombre de très grand diamètre.

Pour vérifier l'état de propreté du capteur réaliser une photo d'une surface unie et lumineuse (ciel par exemple) à l'ouverture minimale permise par l'optique (mode AV, grand chiffre 1/f, bas iso la vitesse de pdv et le flou de bougé n'ont pas d'importance), et contrôler la présence de taches. Si il est beaucoup plus facile de réaliser ce contrôle sur un grand écran, le LCD de visualisation du boîtier peut être utilisé avec le zoom en se concentrant sur les bords de l'image, les poussières ayant généralement tendance se déplacer sur la périphérie du capteur.

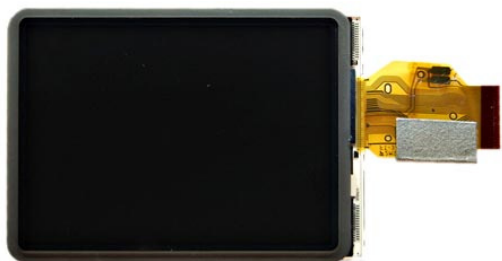
Le remplacement de l'afficheur LCD n'est pas une opération très compliquée, les pièces de remplacement peuvent se trouver en compatible sur eBay pour une trentaine d'euros au maximum avec une recherche comprenant les termes "Ref boîtier LCD display ou LCD screen".

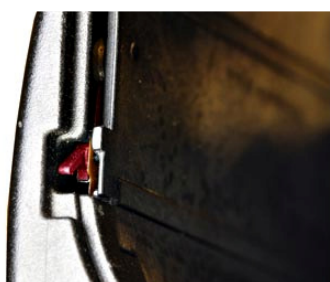
Détecteur trappe batterie 40D

Généralement ce problème n'augure rien de bon, les seules manipulations de base qui pourront être effectuées seront le remplacement de la batterie par un modèle fiable (la placer en charge n'est pas forcément suffisant, tous les chargeurs n'indiquant pas forcément une batterie en défaut), et la vérification des microswitchs de détection des trappes batterie et carte mémoire.

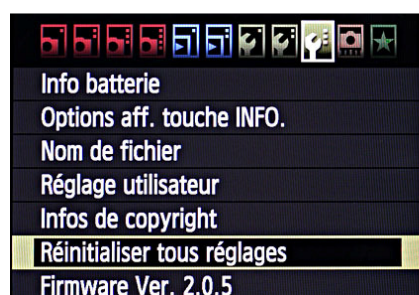
Raz réglages utilisateurs

- Les réglages utilisateurs : Valeurs des options disponibles dans les menus standards (Valeurs de balance de blancs, paramètres prise de vue, luminosité Lcd, mise en veille ... etc)
- Les CFn : Les paramètres des registres de configuration du boîtier contenant les réglages de fonctionnement du boîtier (AF, Exposition, paramétrage touches ...etc).

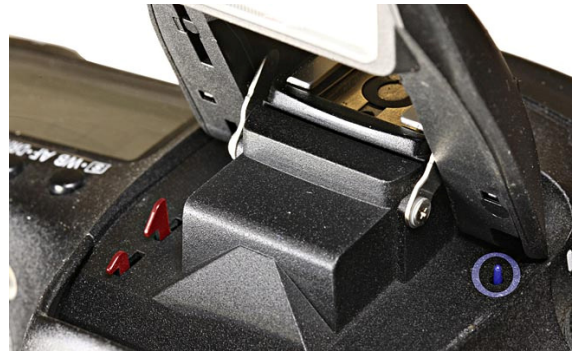
Lors d'une demande d'érection de la tête du flash intégré (automatique ou par le bouton manuel) le boîtier vérifie que celle-ci est bien en position haute suite au mouvement du moteur, dans le cas contraire deux autres tentatives sont effectuées avant de générer une erreur 05. Ceci peut être causé par les points suivants.

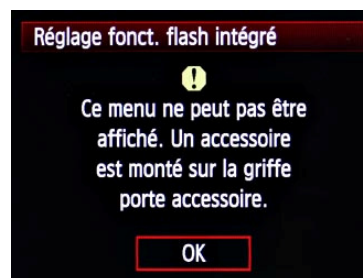
L'action sur le bouton de sortie du flash intégré est sans effet et ne provoque aucun bruit de moteur. Une tentative d'accès au menu de paramétrage du flash intégré provoque l'apparition du message ci-contre.

Ce problème relativement courant est causé par le blocage de la tige du détecteur de présence d'un flash externe sur la griffe. Le démontage du sabot et le nettoyage du fourreau de la tige permet de résoudre ce problème (voir annexe).

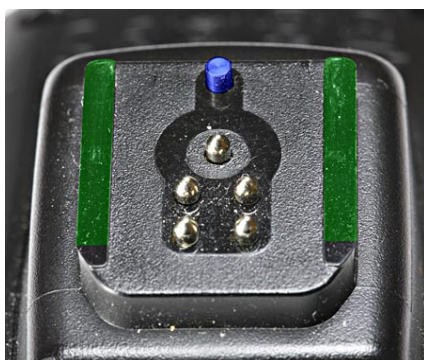
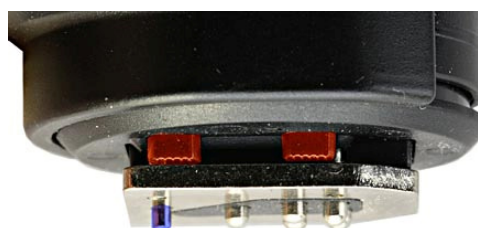
Flash a verrouillage par levier

- Axialement par les glissières s'introduisant dans la griffe métallique du boîtier (en vert sur les photos suivantes). La rupture de ces glissières arrivant fréquemment sur les sabots à semelle plastique provoque souvent un mauvais guidage et une perte de la connectivité informatique.
- Verticalement par les ressorts du sabot boîtier aidé par un système de verrouillage consistant en une molette à vis ou sur les systèmes automatique par des patins (en rouge sur la photo de droite) venant en appui sur la griffe.
- En translation par un axe de blocage sortant du sabot flash et s'introduisant dans un logement du sabot boîtier (en bleu sur les photos). Si cet axe est placé en position sortie par le système de verrouillage du flash (molette ou bouton) il n'est pas commandé directement par ces derniers mais par un ressort, seul sa rentrée est soumise à une commande mécanique directe.

La conséquence et l'inconvénient de ce montage est que si l'extrémité de l'axe est matée, son logement dans le boîtier abîmé ou colmaté ou son guidage encrassé sa sortie et donc le verrouillage du flash sur le boîtier n'est pas assurée.

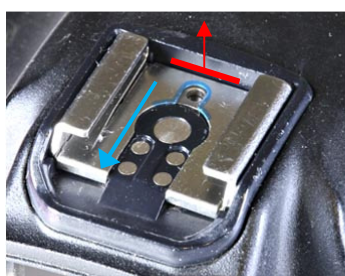
Plaque ressort

La griffe métallique du sabot peut en être la cause, les quatre vis la maintenant s'étant desserrées, ceci peut être résolu facilement en décollant la plaque ressort puis en revissant ces vis (voir annexe).

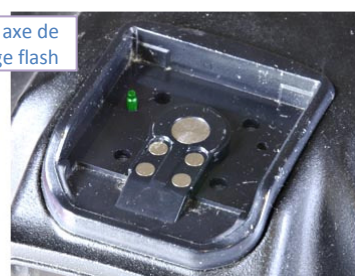
Détecteur flash externe

- C. Le détecteur de présence d'un accessoire sur le sabot. Comme pour le détecteur d'ouverture du flash intégré il est constitué d'une tige venant actionner un interrupteur à lame souple. Un encrassement de son logement peut empêcher sa sortie. Lors du nettoyage utiliser la même méthode que pour le détecteur du flash intégré, attention toutefois à ne pas l'enfoncer entièrement ce qui va dépasser sa course normale et risquer de plier la lame contact ressort. Attention à la position de ce détecteur situé généralement à droite sur les boitiers xxD il peut être à gauche comme sur la photo exemple (1D mark III).

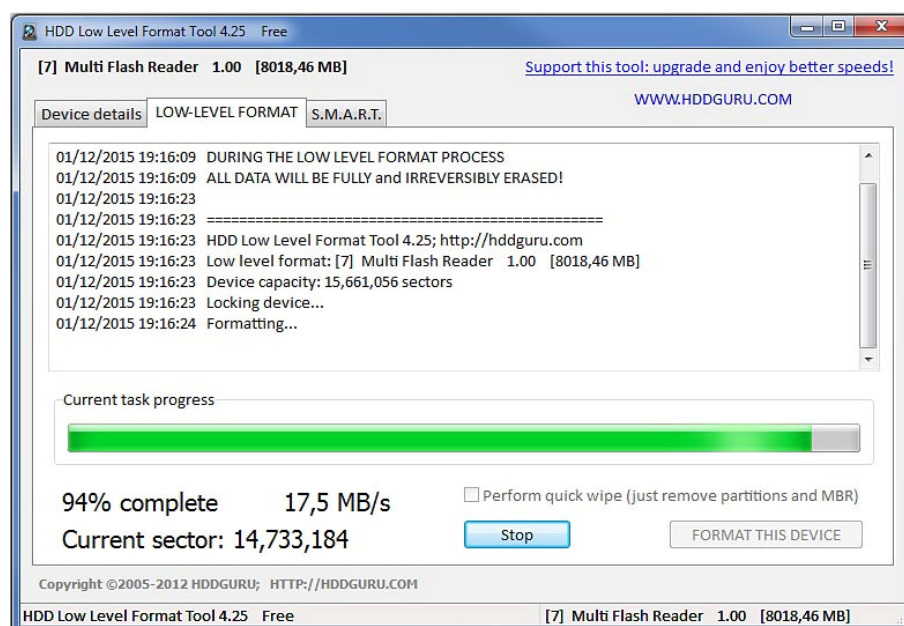
L'opération complète consiste l'effacement complet de la table de partition, de la création d'une partition unitaire utilisant la totalité du media, et le test de chaque secteur, ce qui demande quelques temps suivant la taille et les performances du media. Le formatage n'est pas effectué.

Une option permet de n'effacer que la table de partition, le bios parameter block et la fat, la carte devra être initialisée entièrement dans un boîtier ou à l'aide du gestionnaire de disque ultérieurement.

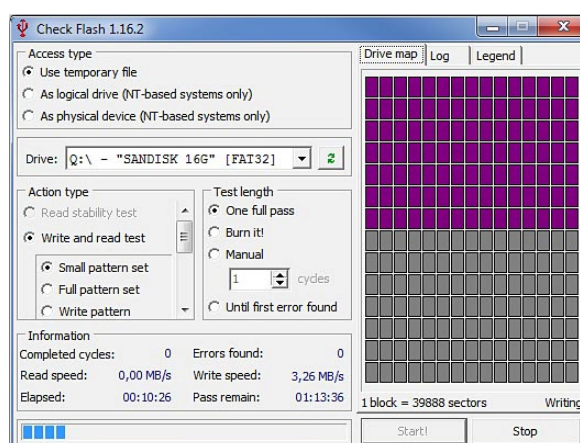
### Check flash

Plusieurs modes de tests sont proposés fonctionnant soit par accès direct soit par écriture d'un fichier de test (Attention à la limite de 4go sur disque fat). La zone système (MBR, BPB, Fat) peut être incluse dans la zone de test.

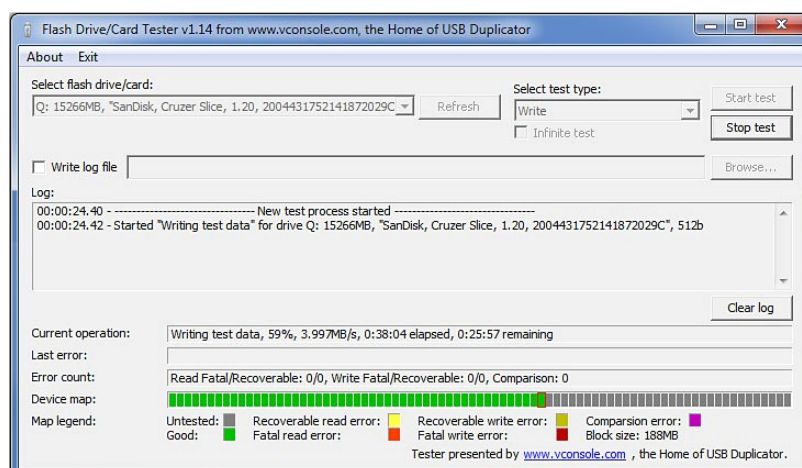
### Flash drive test

D'un fonctionnement semblant similaire au précédent mais disposant de moins d'options de fonctionnement. Edité par contre par une société informatique spécialisée (ce qui n'est pas forcément un gage de qualité) le suivi et l'évolution des versions sera sans doute plus fréquente.

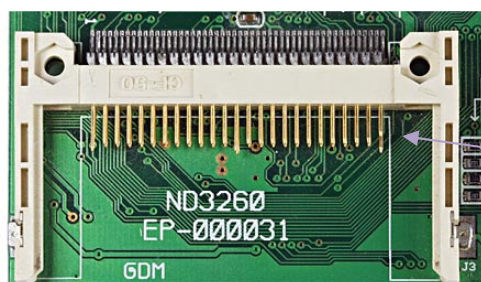
Le connecteur pour cartes compact flash est un connecteur 50 broches placées en deux lignes au pas de 1.27mm et au format PATA/IDE. Malgré son apparente fragilité ce connecteur est fiable et normalement prévu pour assurer 10000 cycles d'insertion (le double des connecteurs SD).

Le problème le plus grave et le plus courant est l'introduction trop rapide et avec trop d'efforts d'une carte dont les cuvettes de guidage de son connecteur femelle sont abimées provoquant le pliage d'une ou plusieurs broches du connecteur male.

Détail broches, il est normal que certaines broches soient de longueurs différentes.

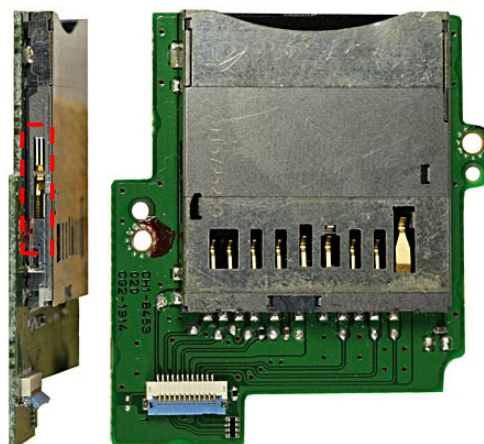
Le problème le plus couramment rencontré est sans doute le défaut du micro switch de détection du loquet de protection en écriture de la carte SD. Cet interrupteur est généralement constitué d'une lame souple pouvant être détérioré lors de l'introduction ou l'éjection d'une carte ayant sa tranche abimée. Cette lame étant généralement reliée à la masse et y reliant le point d'information lors de la présence d'une carte autorisée en écriture il sera possible si sa réparation est impossible de relier ce point définitivement au zéro volt par un fil ce qui désactivera la protection en écriture mais permettra l'utilisation du boîtier.
